TECHNISCHE UNIVERSITÄT
CHEMNITZ

PROFESSUR TECHNISCHE THERMODYNAMIK

Abschlussbericht

**Solarthermie2000plus:
Anwendungsorientierte Grundlagenuntersuchung
zur Monitoring-Messtechnik und wissenschaftliche Begleitung
von Pilot- und Demonstrationsanlagen**

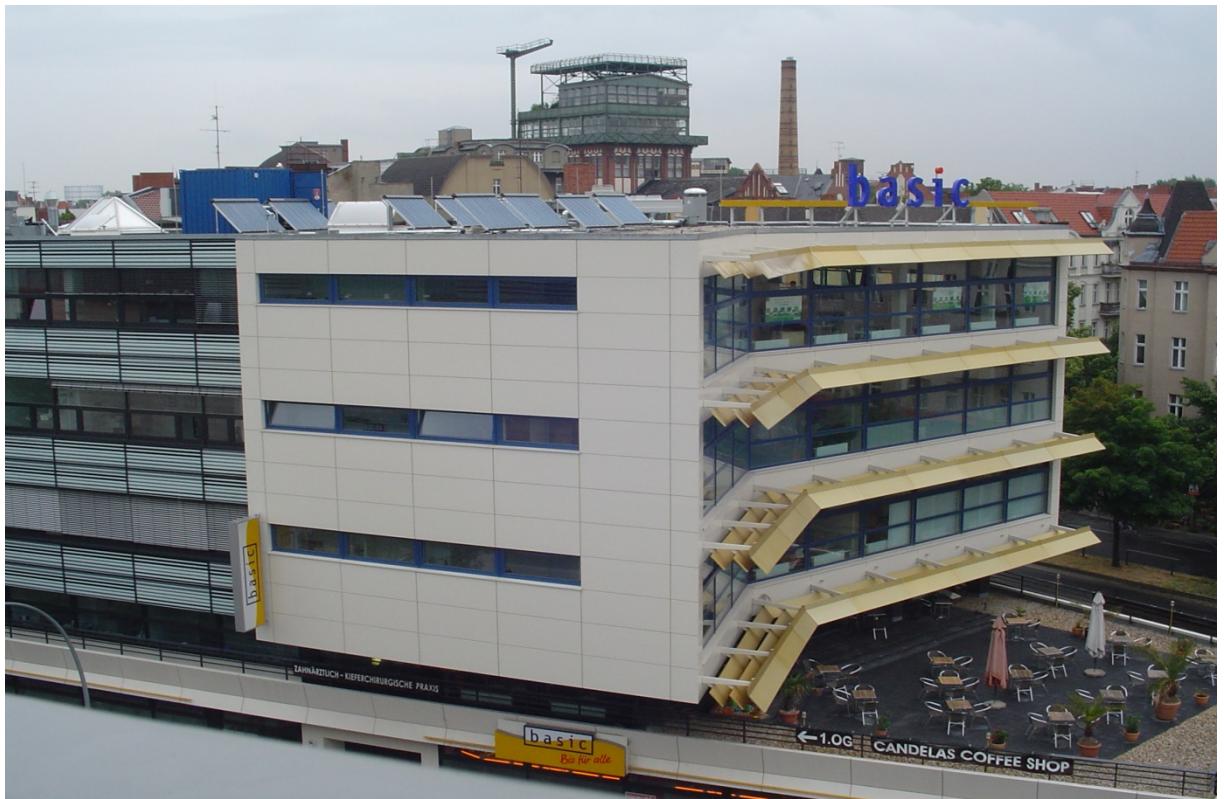
Abb. 3:

SW-Ansicht des Gebäudes mit installiertem Kollektorfeld und Technikcontainer

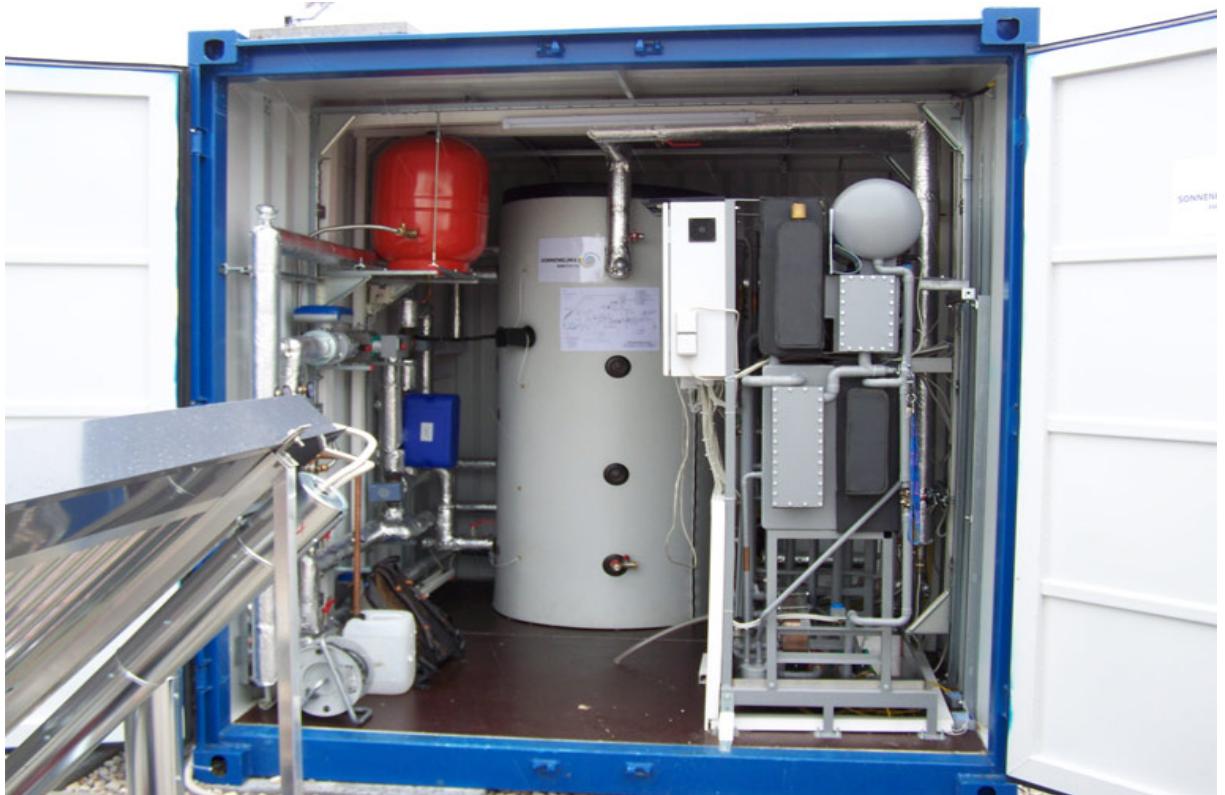
Abb. 4:

Ansicht des Technikcontainers mit Pufferspeicher, Absorptionskältemaschine und Steuerung

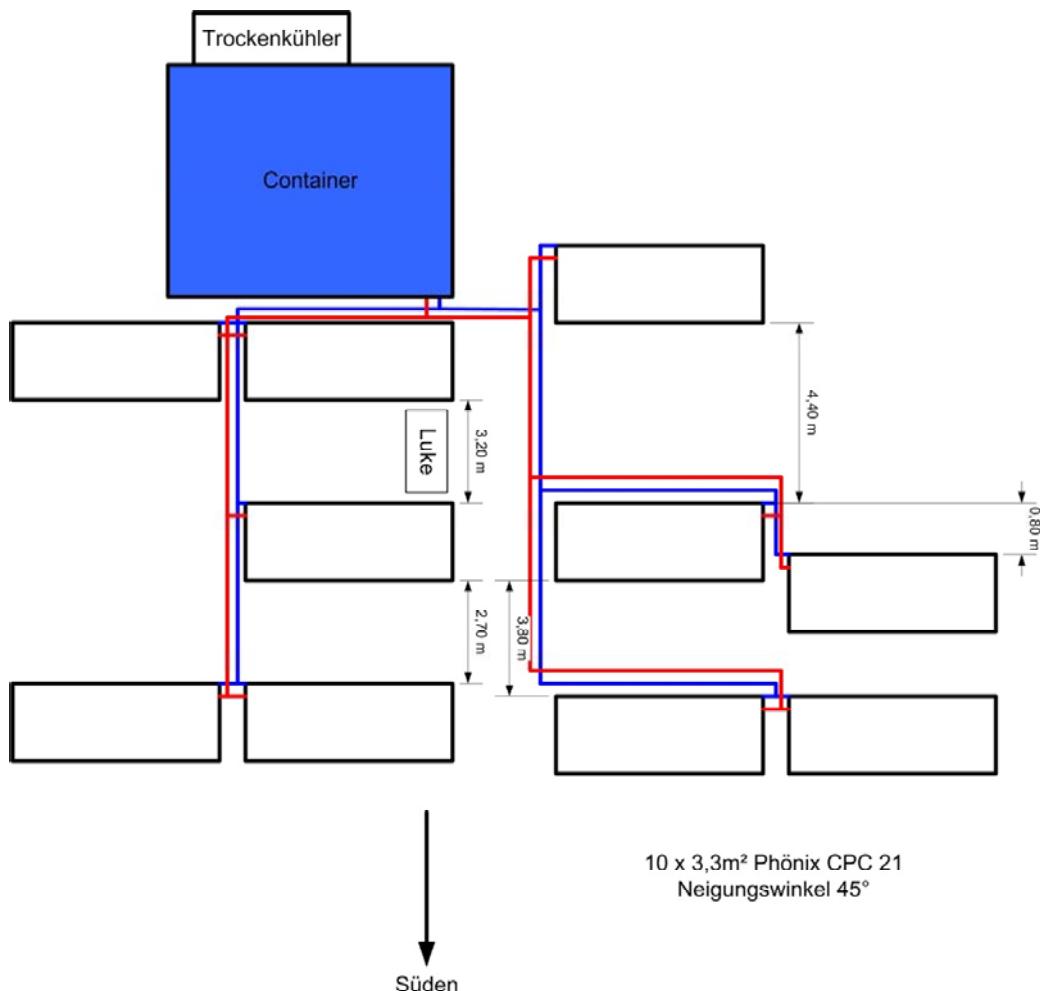
Die prinzipielle Verschaltung der Kollektoren sowie die Anordnung auf dem Dach ist in der folgenden Abbildung (Abb. 7) dargestellt. Die zehn Kollektoren der Firma Phönix Sonnenwärme AG sind alle einzeln parallel verschaltetet.

Abb. 7 Verschaltung der Kollektoren und Anordnung auf dem Dach

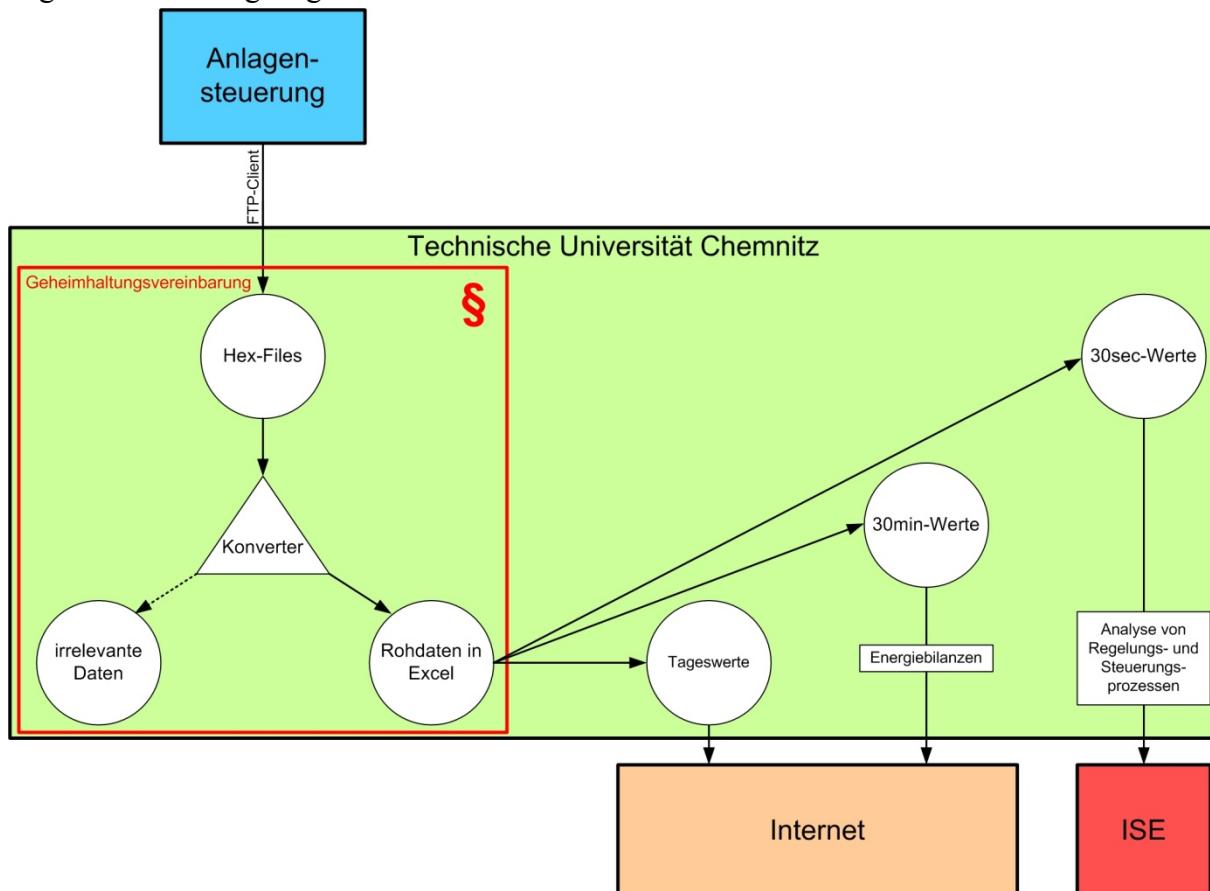
Abb. 9: Datentransfer von der Steuerung zur TU Chemnitz bzw. dem ISE Freiburg

Da das Förderkonzept „Solarthermie2000plus“ im Unterschied zu „Solarthermie2000“ keine Vorablen bezüglich der zu installierenden Monitoringmesstechnik macht, wurde unter Vorgabe der Genauigkeit der zu installierenden Reglungsfühler auf eine Redundanz zwischen Regelungs- und Monitoringsensorik verzichtet. Die TU Chemnitz erhielt ab Dezember 2008 via FTP Zugriff auf die Rohdaten der Steuerung, welche durch eine von Sonnenklima programmierte Software in lesbaren Text umgewandelt werden. Die bereits umgewandelten Messwerte werden dem ISE Freiburg zur Bewertung der Kältemaschine zur Verfügung gestellt. Nachfolgende Abbildung zeigt den Datentransfer schematisch.

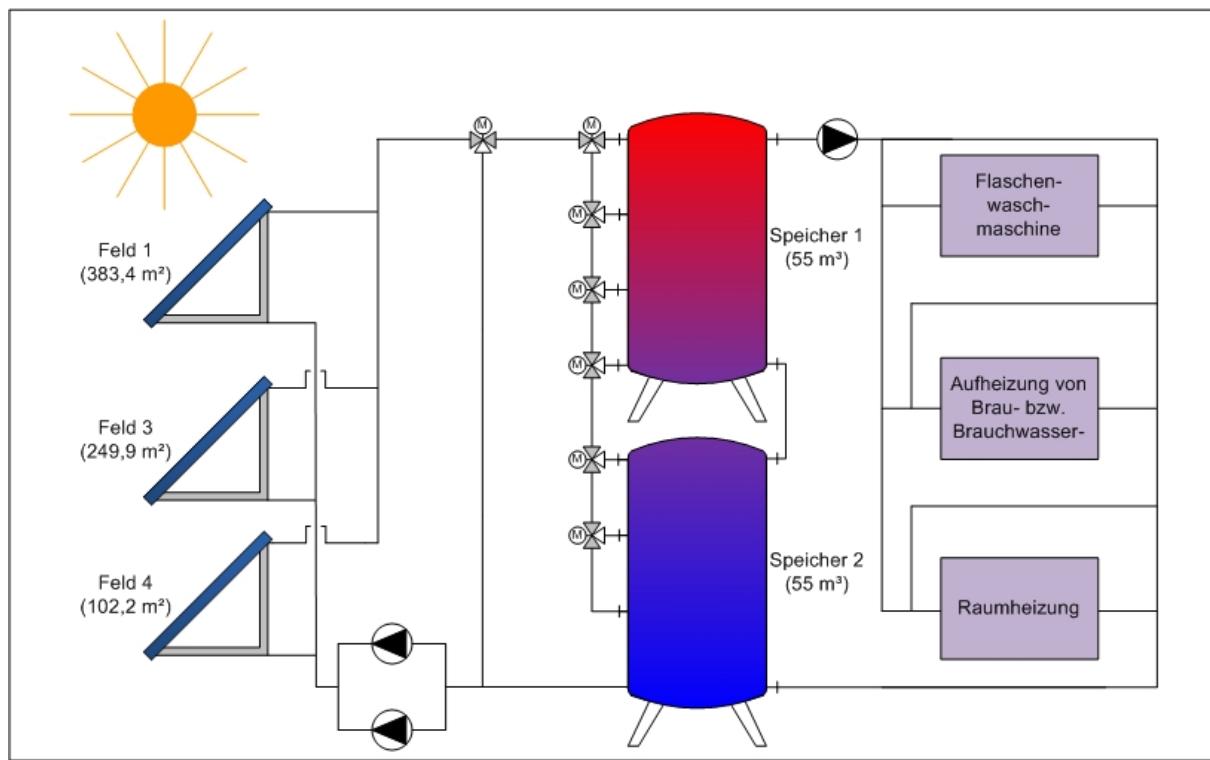
Abb. 35: vereinfachtes Anlagenschema der solaren Prozesswärmeverzeugung der Hofmühl Brauerei in Eichstätt

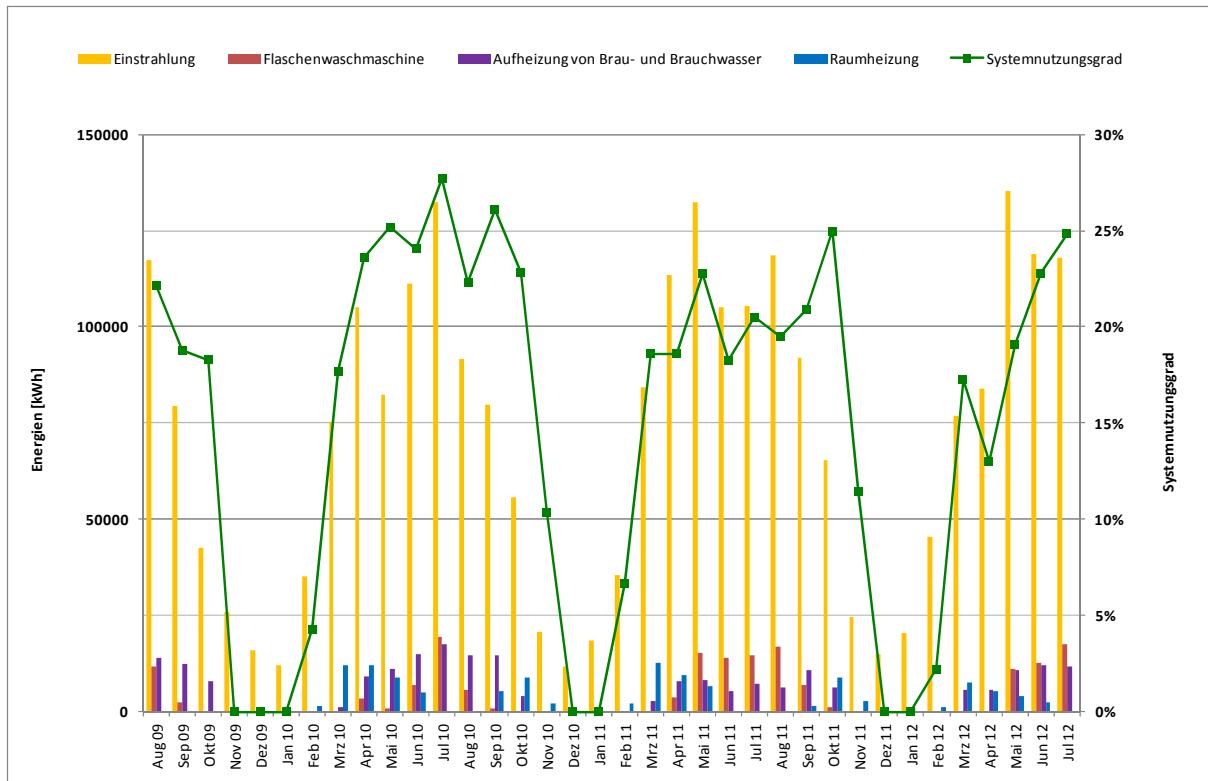
Abb. 40: monatliche Erträge und Systemnutzungsgrade

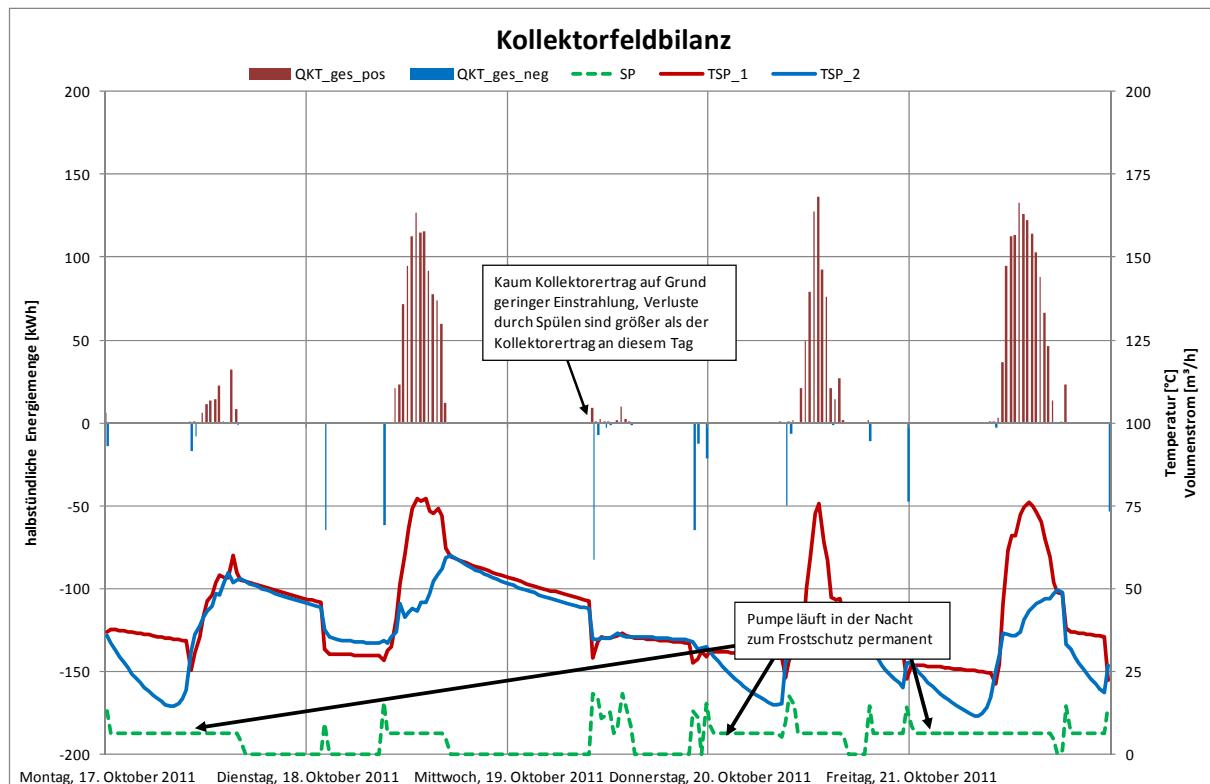
Abb. 49: Kollektorfeldbilanz (Übergangszeit)

Aufgrund der geringen Einstrahlung betrug die maximale Kollektorfeldrücklauftemperatur in die Tanks 75 °C und es wurde kaum Energie in die Pufferspeicher eingetragen. Gleichzeitig führte die permanenten Entladungen zur Raumheizung und die kurze Entnahme für die Aufheizung von Brau – und Brauchwasser zu sinkenden Temperaturen im oberen Speicherbereich. Im Verlauf der Produktionswoche nahm die Temperatur im Speicherkopf von 100 °C zum Wochenbeginn um etwa 40 K ab. Eine Nutzung von Solarenergie zur Erwärmung der Lauge in der Flaschenwaschmaschine war während der gesamten Woche nicht möglich, da die benötigten Vorlauftemperaturen durch das Kollektorfeld nicht bereitgestellt werden konnte.

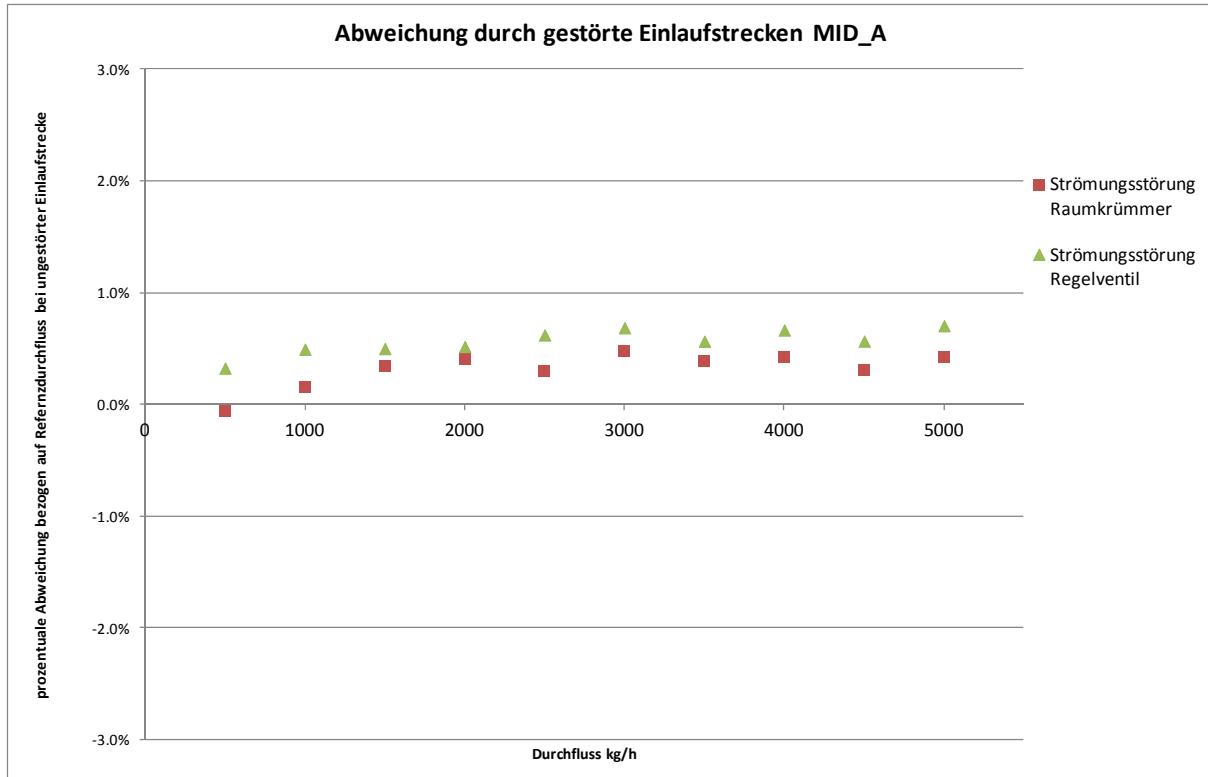
Abb. 75: Messwertabweichung zwischen ungestörter Einlaufstrecke und Strecken mit Strömungsstörungen (Regelventil, Raumkrümmer) des MID_A

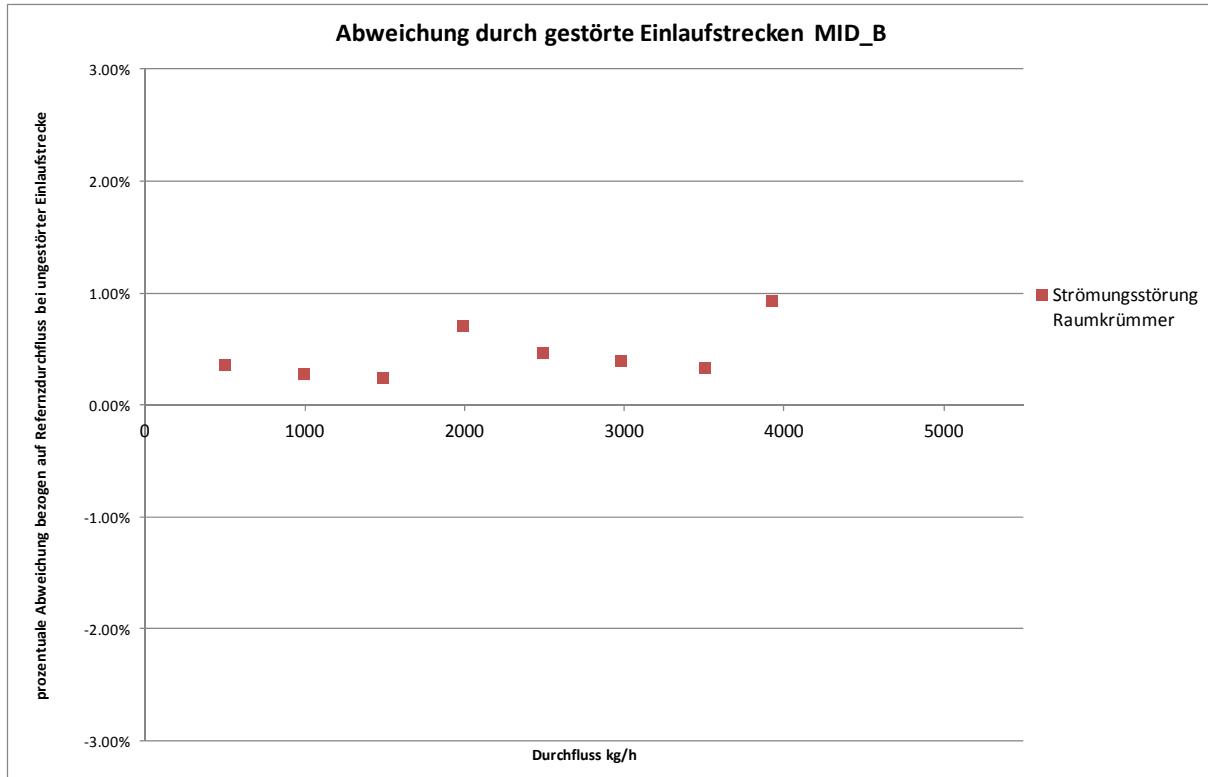
Abb. 77: Messwertabweichung des MID_B zwischen ungestörter Einlaufstrecke und einer Strecke mit einem Raumkrümmer

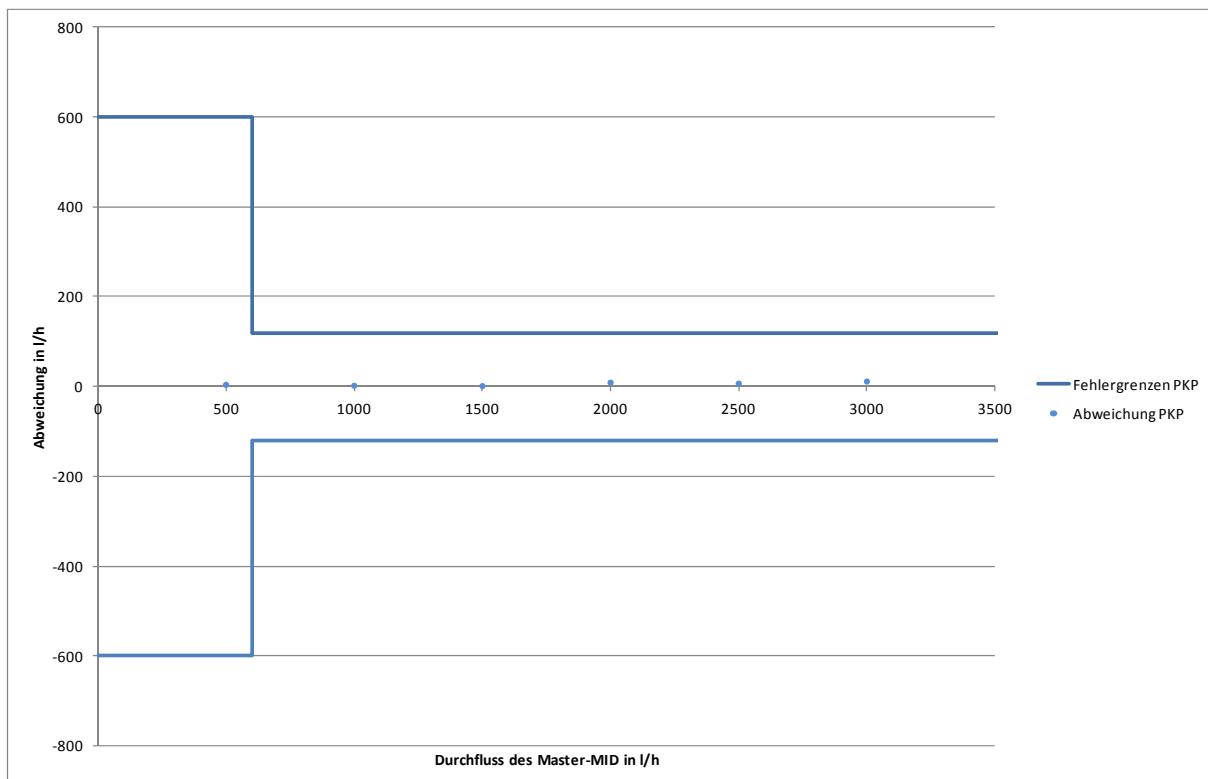
Abb. 79: Abweichung des Low-Cost-MID bezogen auf das Master-MID unter Referenzbedingungen (ungestörte Einlaufstrecke)

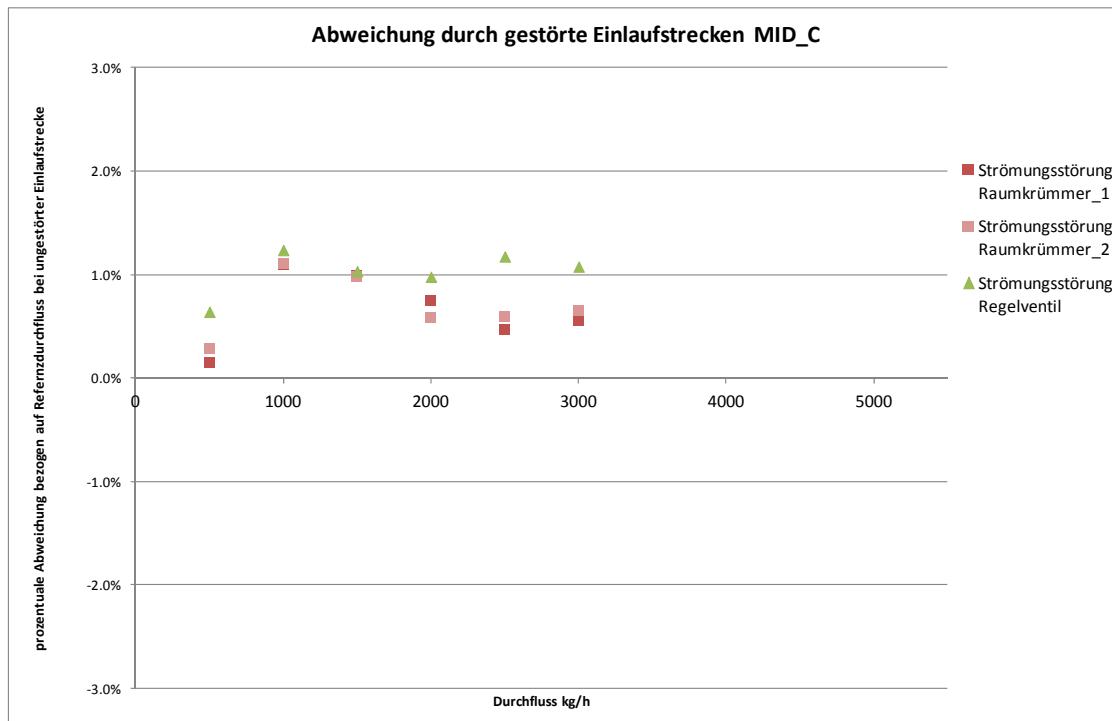
Abb. 83: Messwertabweichung zwischen ungestörter Einlaufstrecke und Strecken mit Strömungsstörungen (Regelventil, Raumkrümmer) des MID_C

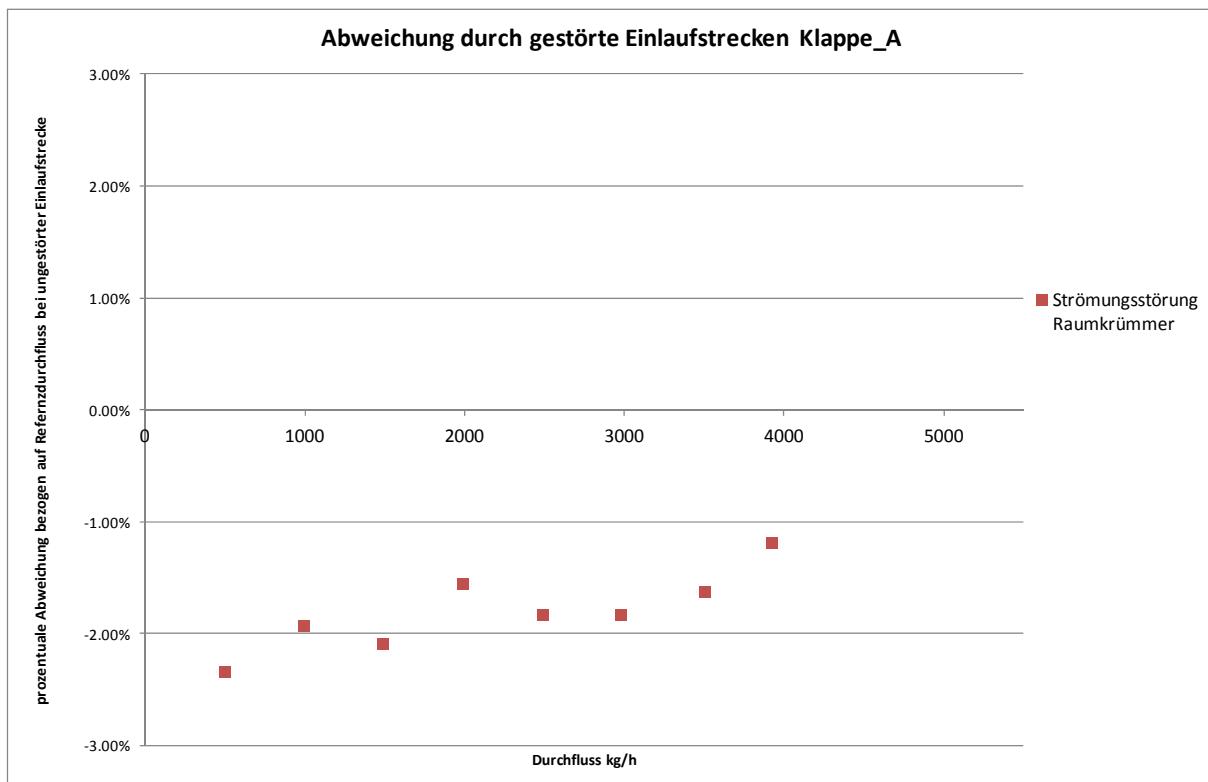
Abb. 87: Messwertabweichung des Klappendurchflussmessgerätes zwischen ungestörter Einlaufstrecke und einer Strecke mit einem Raumkrümmer

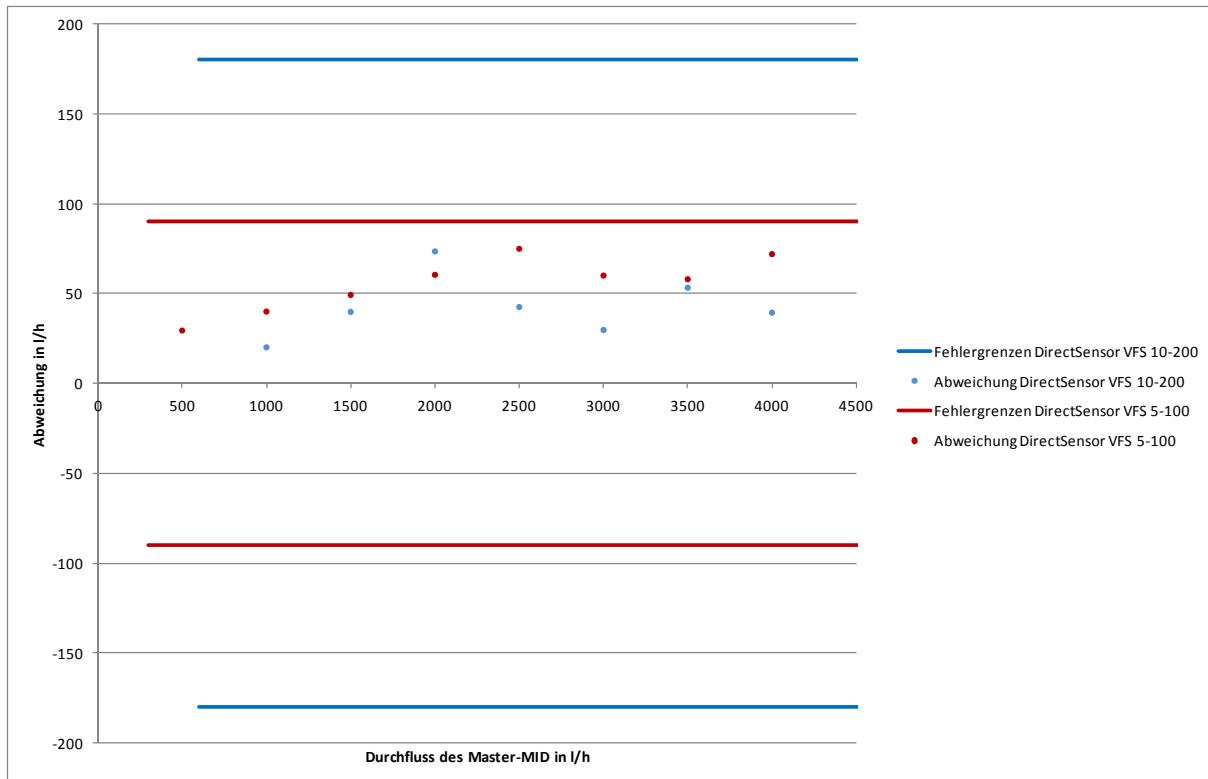
Abb. 89: Abweichung der zwei untersuchten DirectSensoren bezogen auf das Master-MID unter Referenzbedingungen (ungestörte Einlaufstrecke)

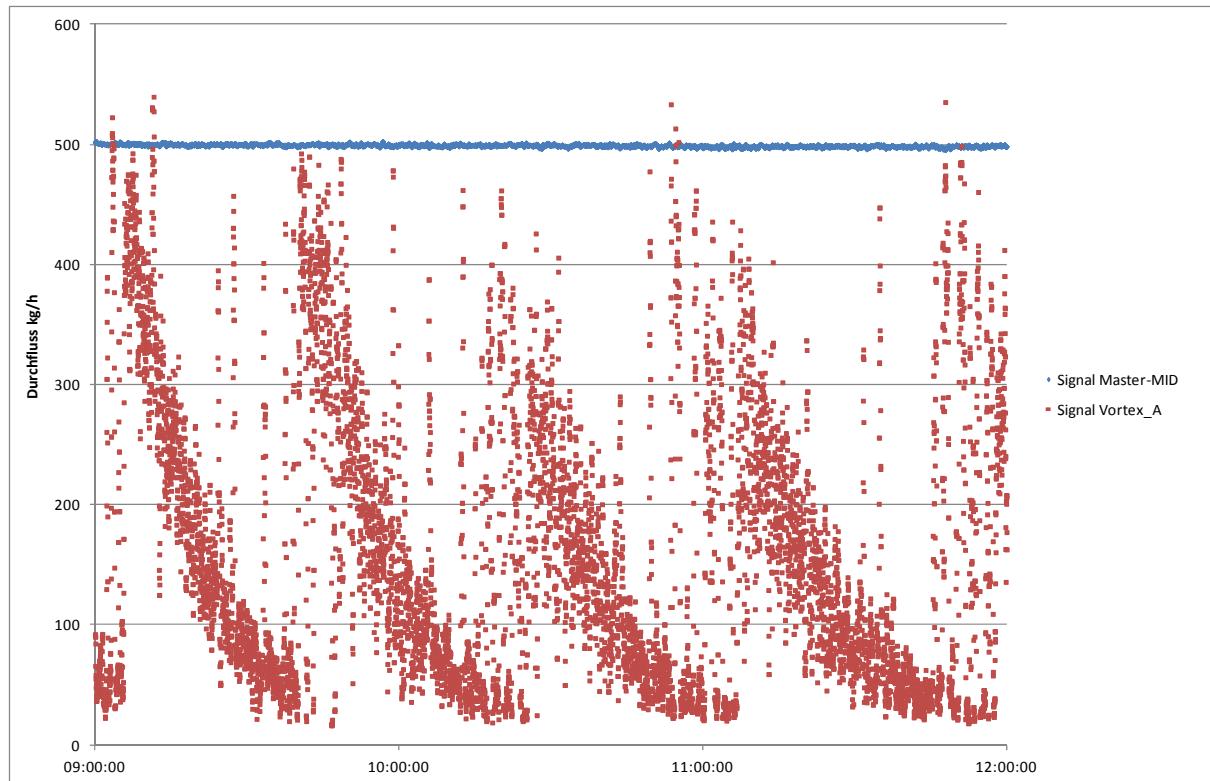
Abb. 90: Durchflusssignal des Sensors Vortex_A unterhalb des Grenzdurchflusses von 600 kg/h

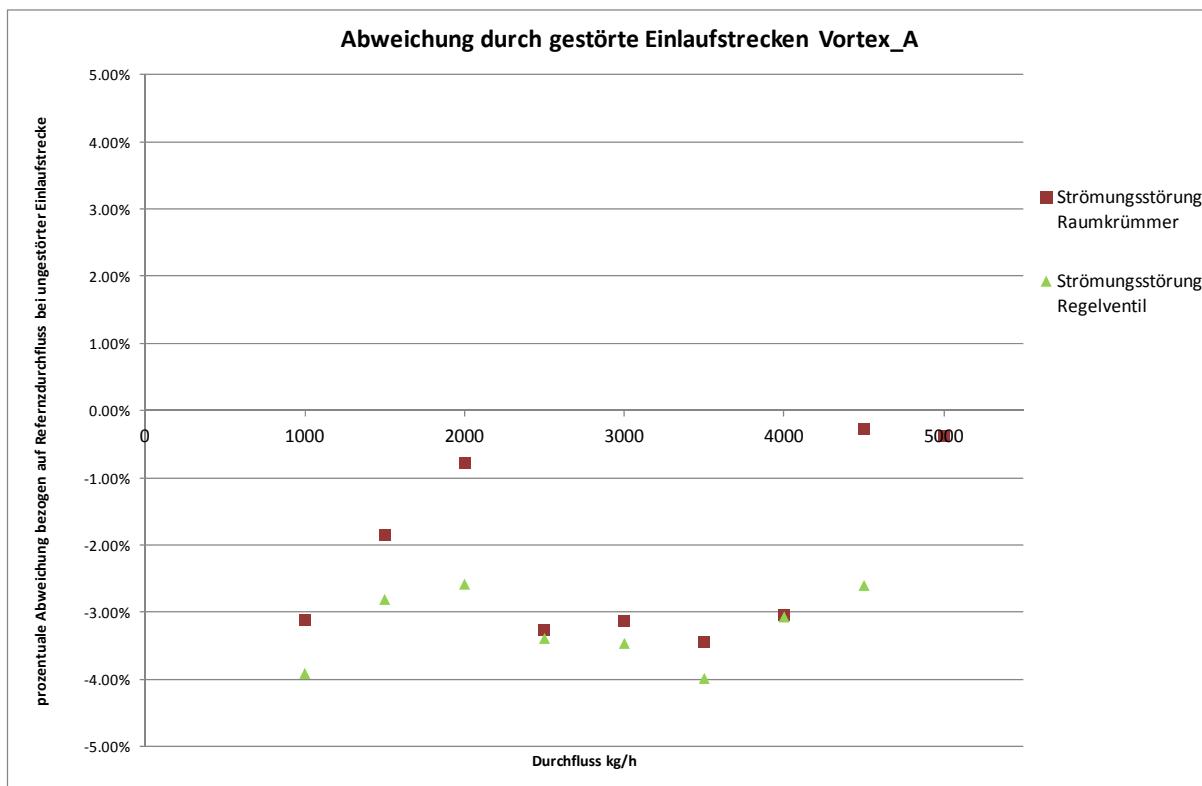
Abb. 94: Messwertabweichung des Sensors Vortex_A zwischen ungestörter Einlaufstrecke und einer Strecke mit einem Raumkrümmer bzw. einem Regelventil

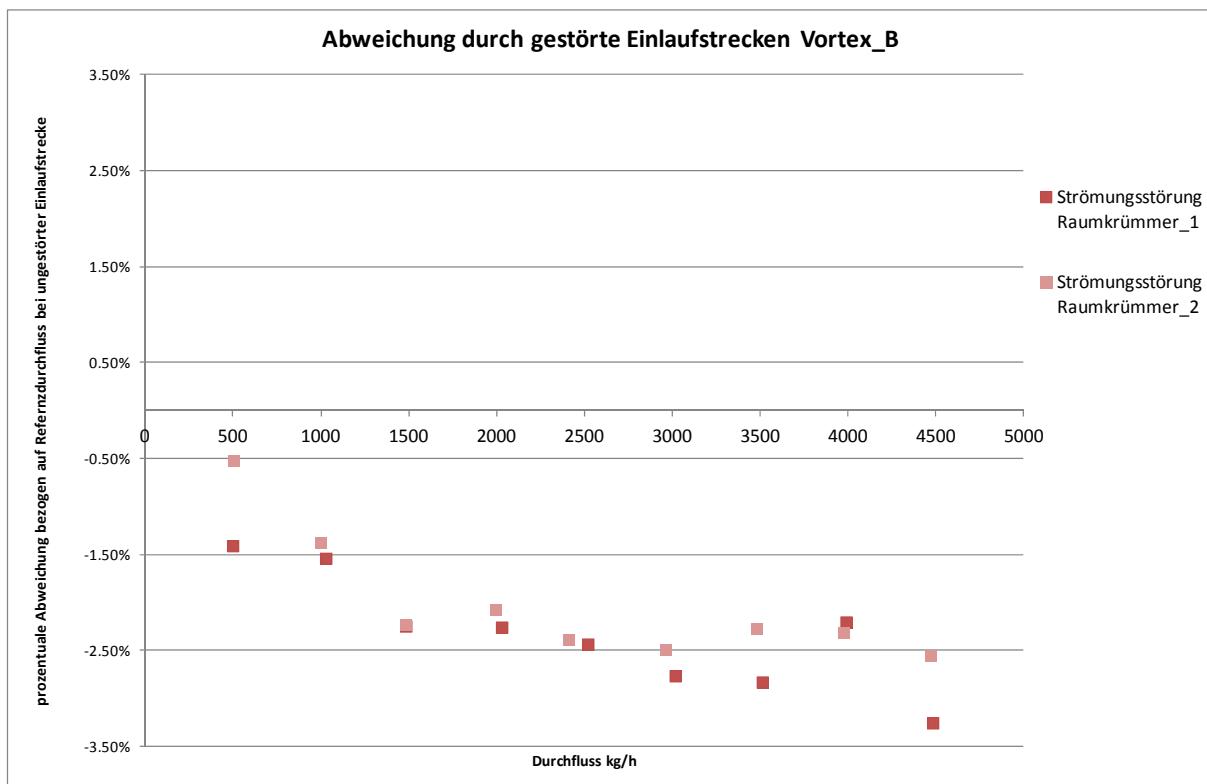
Abb. 97: Messwertabweichung des Sensors Vortex_B zwischen ungestörter Einlaufstrecke und einer Strecke mit einem Raumkrümmer (Messbereich zweimal durchlaufen)

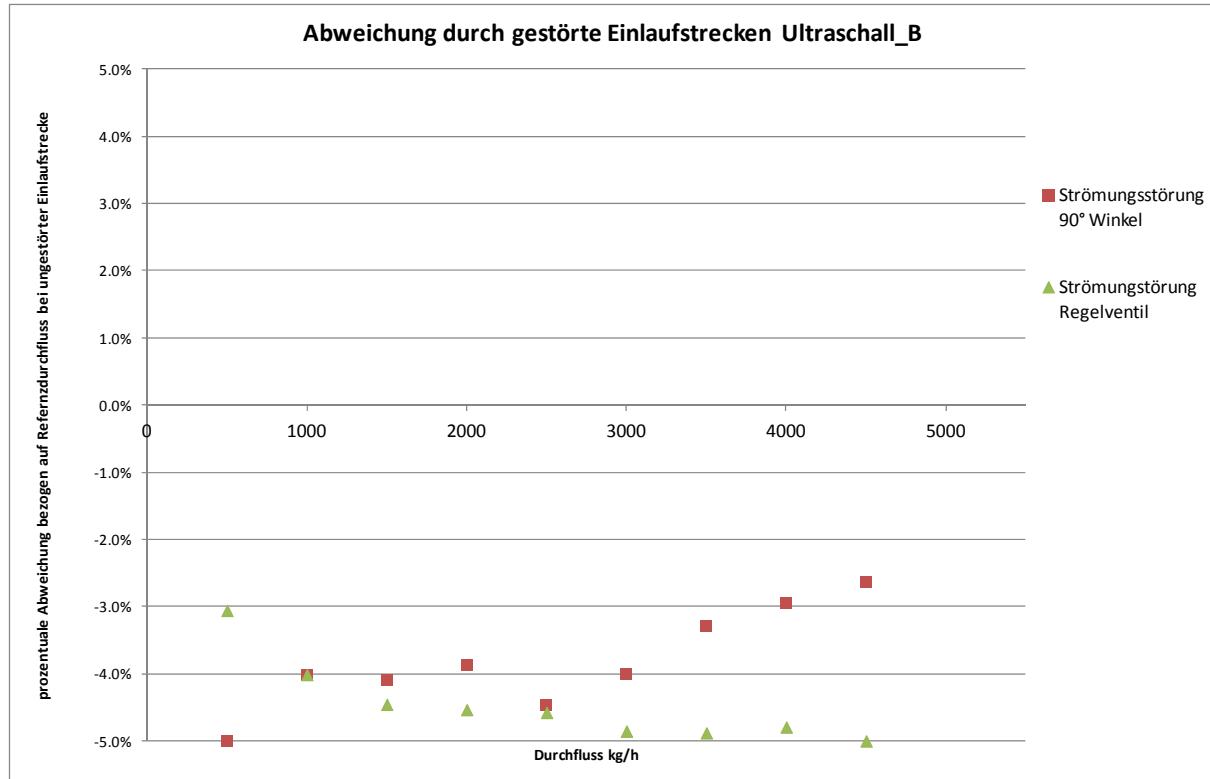
Abb. 103: Messwertabweichung des Sensors Ultraschall_B zwischen ungestörter Einlaufstrecke und einer Strecke mit einem 90°-Winkel bzw. einem Regelventil

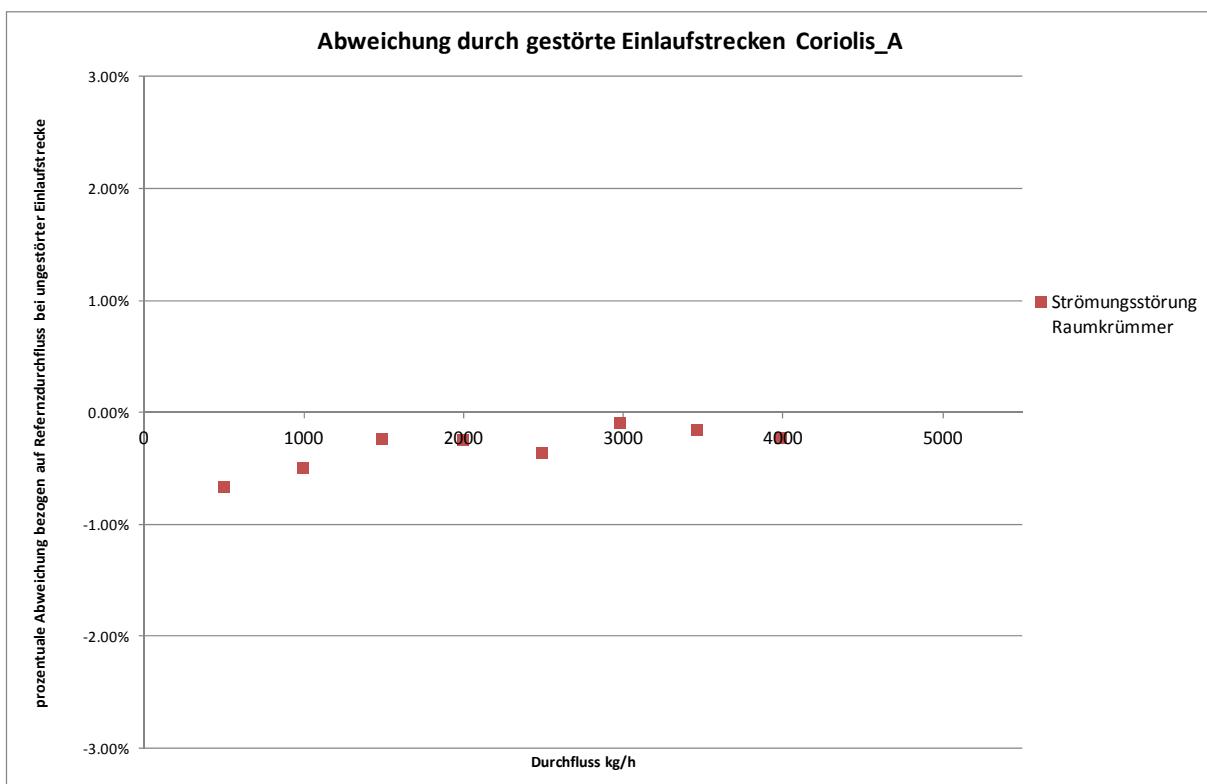
Abb. 106: Messwertabweichung des Sensors Coriolis_A zwischen ungestörter Einlaufstrecke und einer Strecke mit einem §d-Raumkrümmer
